# 建设项目竣工环境保护 验收监测表

报告编号：FW240751-YH

项目名称：浙江新安国际医院DSA射线装置应用项目(扩建)

委托单位：浙江新安国际医院

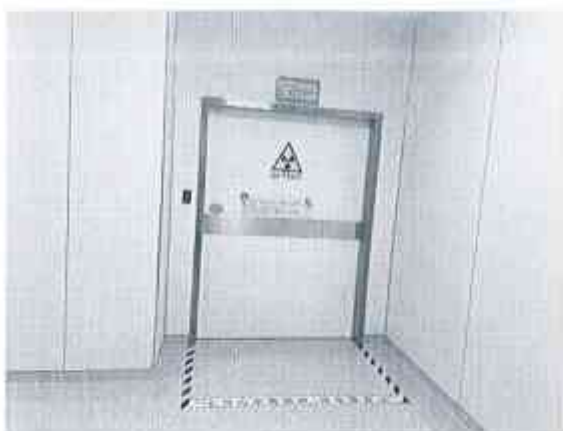
患者出入防护门工作状态指示灯和电离辐射警示标志、警示线

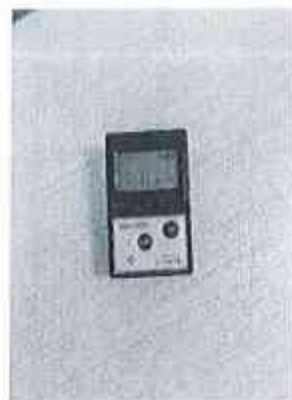
辐射监测仪器

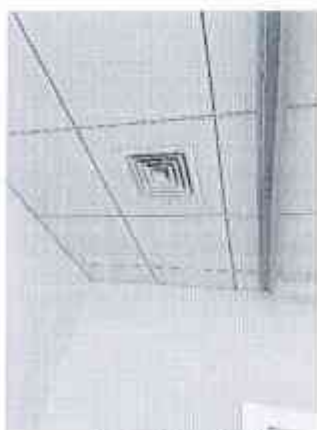
机房通风设施

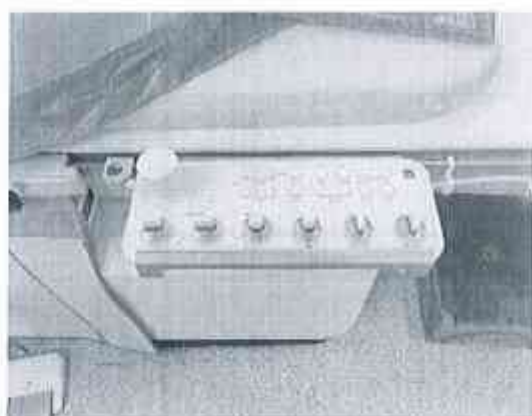
急停装置

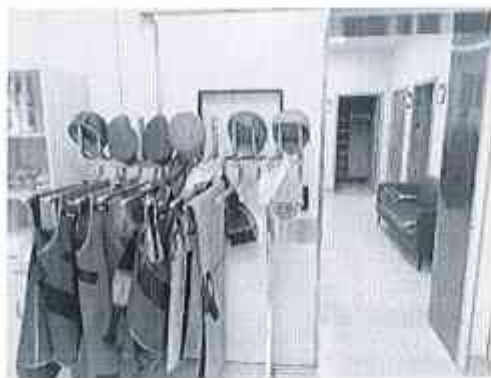
个人防护用品
